# AGUA PARA LA VIDA - NICARAGUA RÍO BLANCO

## INFORME FINAL PROYECTO DE AGUA POTABLE Y SANEAMIENTO

**Caño Seco**  
**Siuna**

**MARZO 2012.**

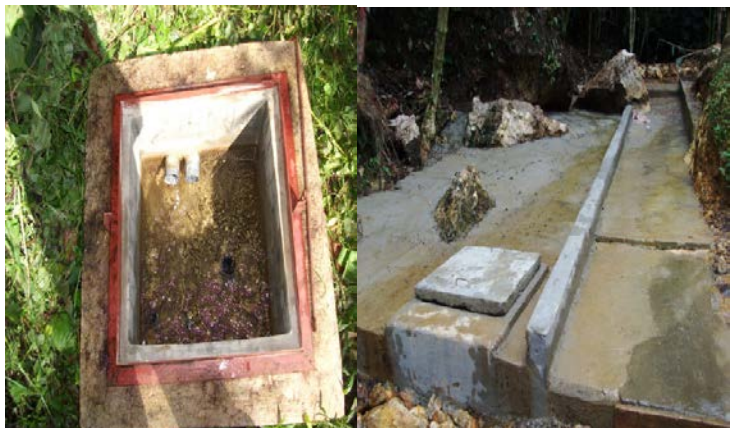
Se construyo una captación cerrada en el M1. Esta captación quedo equipado con su tubería de rebose y limpieza; tapa de visita, caja de acopio con, tubería de rebose y limpieza; tubería de entrada y de salida; al igual que su tapa metálica.

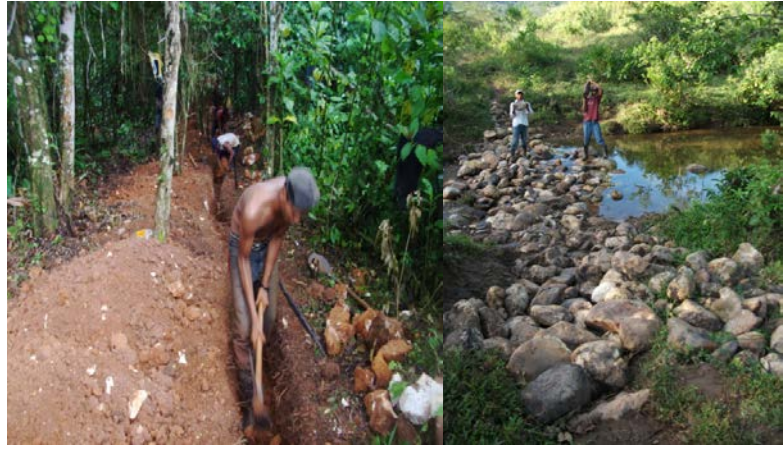
La LC, tiene una longitud de 7,549 m, se instaló tubería PVC desde 1/2" a 11/2".

Se realizaron cruces subterráneos en quebradas, utilizando tubería PVC SDR 41 de mayor diámetro para encamisar la tubería principal que lleva el agua al lugar de destino.

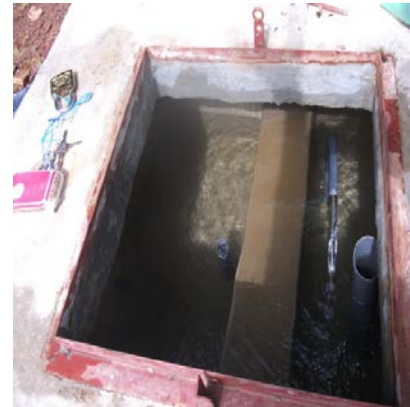
Se construyeron dos cajas rompe presión con el objetivo de reducir la presión en la tubería para evitar desperfectos en ella.

Las cajas rompe presión están construidas con paredes de ladrillos cuarterón. Estas cajas rompe presión contienen, tubería de rebose y limpieza, tubería entrada y salida, tapa metálica para la inspección y mantenimiento.

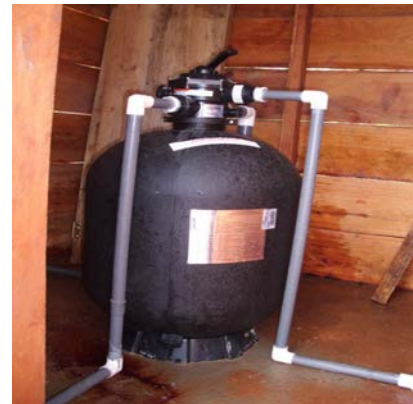
Se instaló dos filtros, uno en cada sector para reducir o regular el PH del agua. Estos se encuentran dentro de un área de 2 metros cuadrados cada uno, se le construyó una caseta con paredes de madera y techo de zinc para protegerlos del contacto con animales y personas ajenas al sistema. Estos filtros ayudan a regular el PH y se les agregó 300 libras de calcita lo que permitirá la reducción del acidez del agua. Este filtro cuenta con tuberías y accesorios de entrada, salida y rebose.

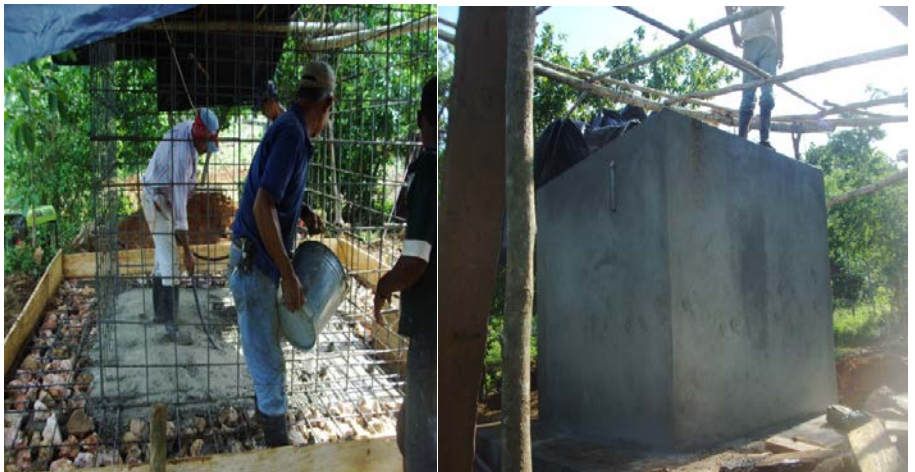
Se construyeron dos tanques de almacenamiento, uno para cada sector. En el sector 1, tanque de 5 m<sup>3</sup>, sector 2, tanque de 16 m<sup>3</sup>.

Cada uno de estos tanques cuentan con: tubo de ventilación, tubería de rebose y limpieza, tapa de inspección. Además, se construyó una caja de control en las válvulas de pase quedando instalado en un Bypass para facilitar la operación del fontanero, teniendo tubería de PVC en la entrada y salida y su tapa metálica.

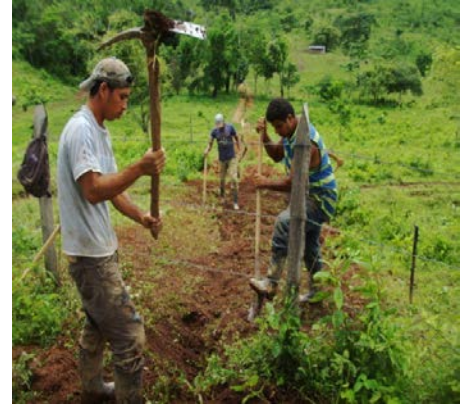
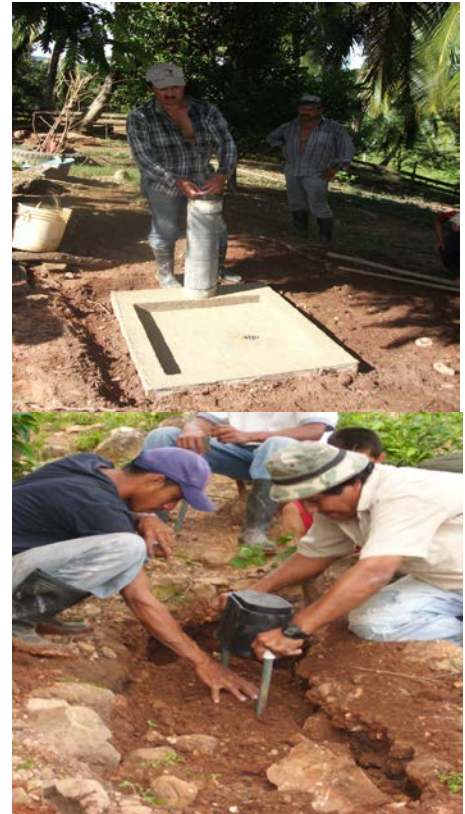
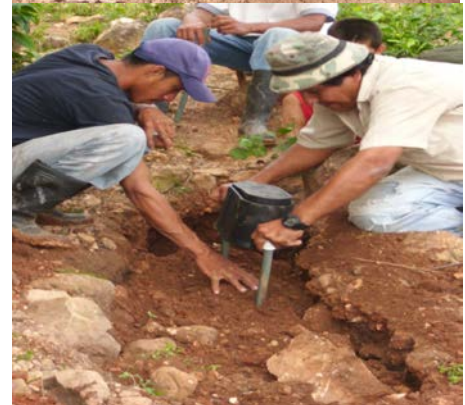
Se instalaron 83 medidores y se dejaron 5 para los puestos que quedaron en espera, una vez que se construyan los puestos estos serán instalados.

Esta obra se realizo con algunos comunitarios y el comité, con el objetivo que ellos adquieran experiencia en este tipo de trabajo y puedan solucionar un problema al momento que se presente sin necesidad que esté presente un técnico.
